Bosques de Ribera en Avilés

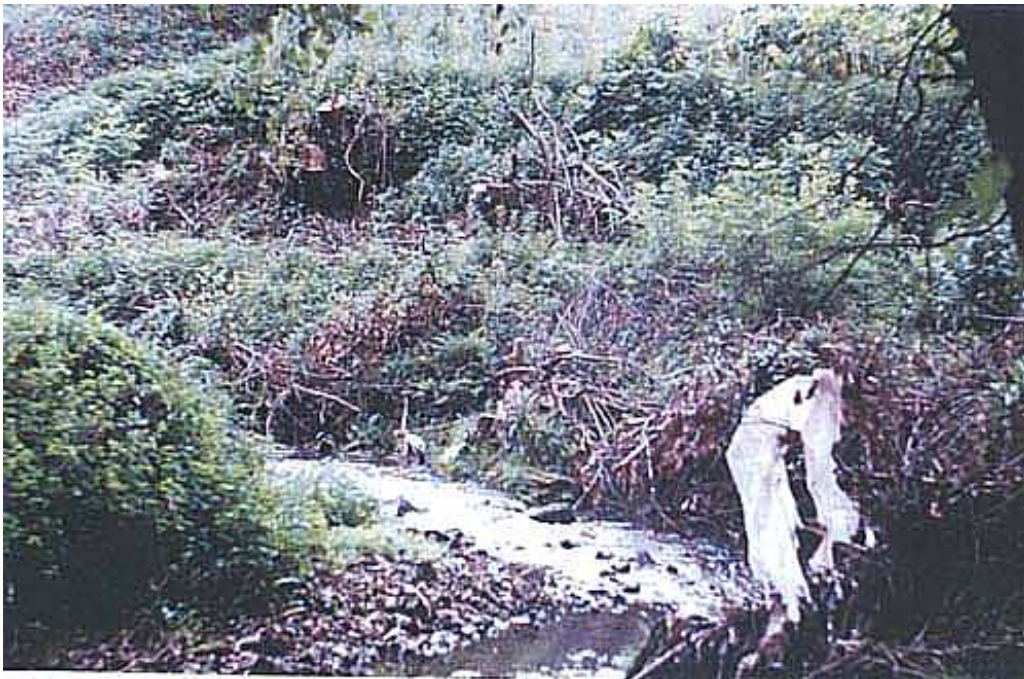
Efectos de la tala sobre el bosque de ribera

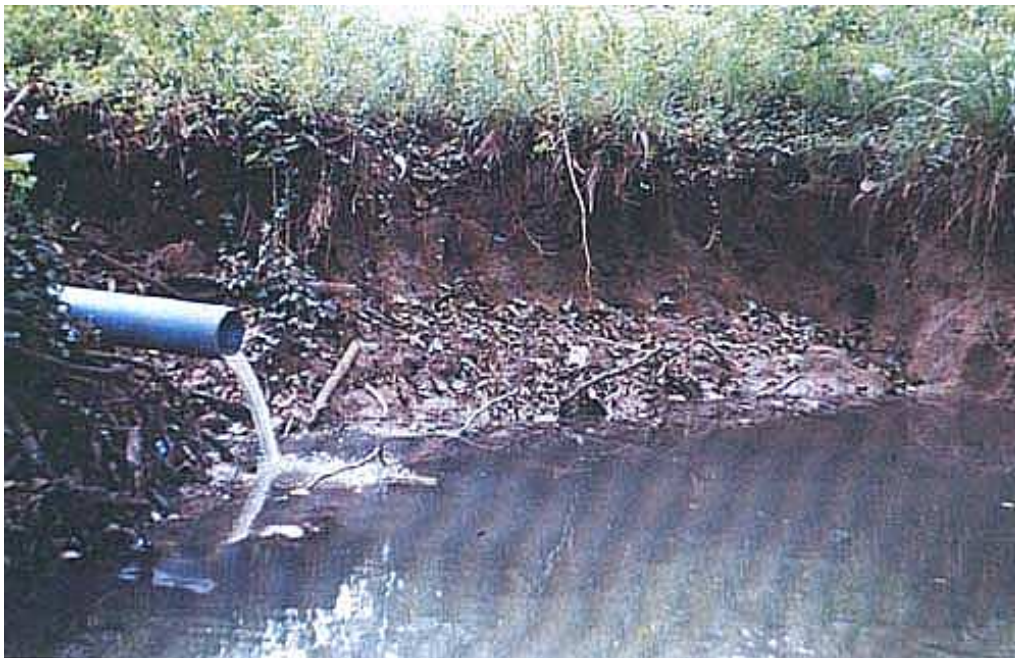
Vertido de aguas residuales al río Raices
